## **Los pasillos del Barrio Mugica.**

# **Estudio morfológico, funcional y social de los pasillos de un asentamiento informal en proceso de integración socio urbana dentro de la Ciudad Autónoma de Buenos Aires, Argentina**

Trabajo final de tesis

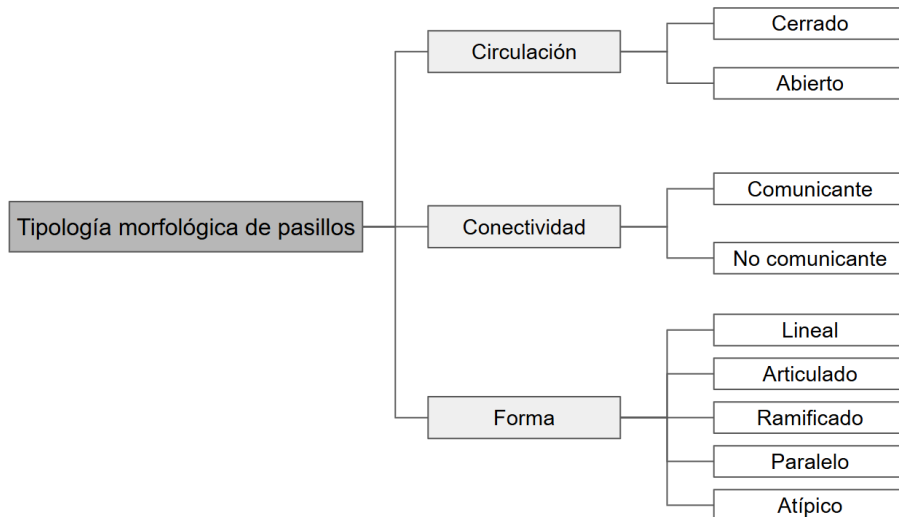
Imagen 12. Esquema de tipologías morfológicas de pasillos en el Barrio Mugica.

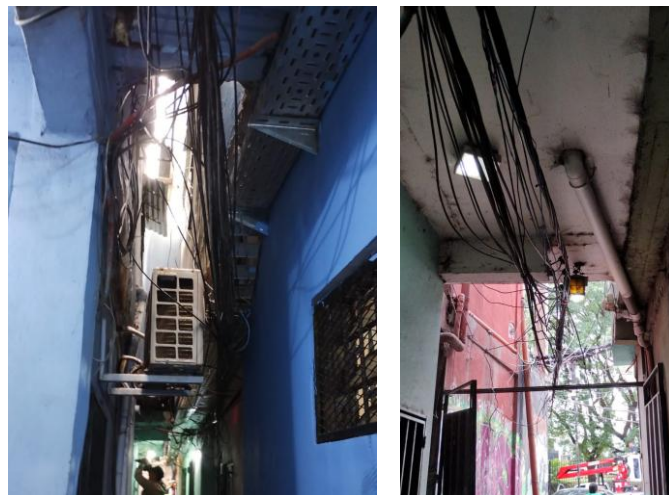
Imagen 37. Cableado eléctrico en el interior de un pasillo del sector 1.

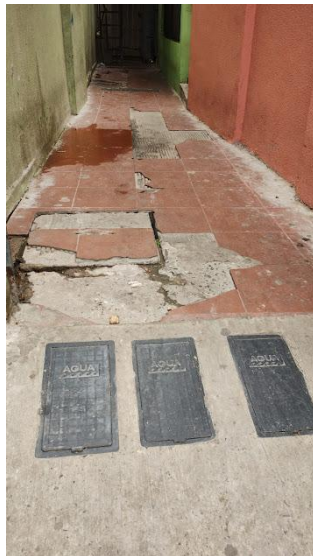
Imagen 38. Tapas de instalaciones de AYSA en acceso a un pasillo del sector 2.

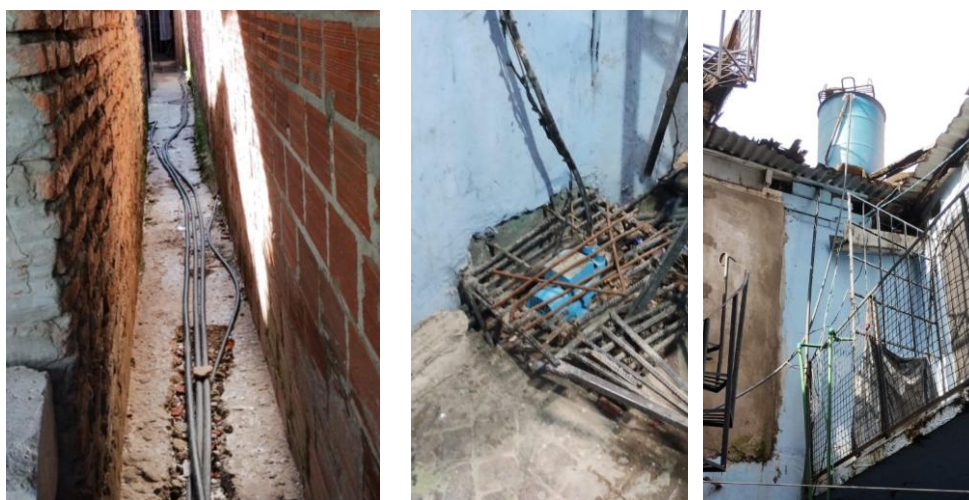
Imagen 39. Cañerías superficiales, bombas de agua y tanques en pasillos del sector 3 del Barrio Mugica.

A pesar de las características de las instalaciones mencionadas, la mayoría de los vecinos consultados, respondieron que el servicio de dotación de agua es eficiente y que pocas veces presenta fallas en su funcionamiento.

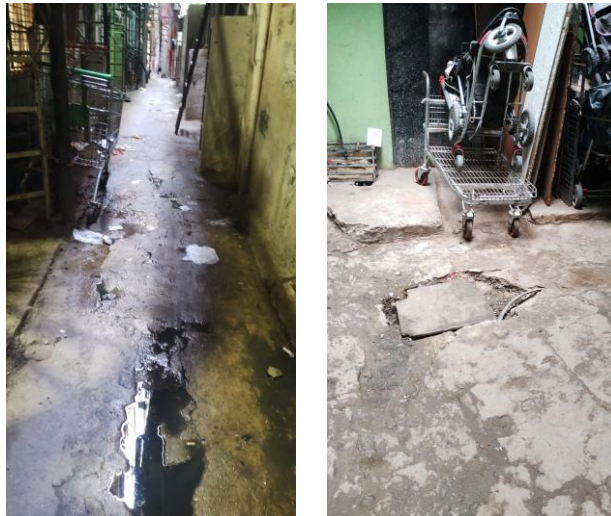
Imagen 40. Red de desagüe en pasillo del sector 1 del Barrio Mugica.

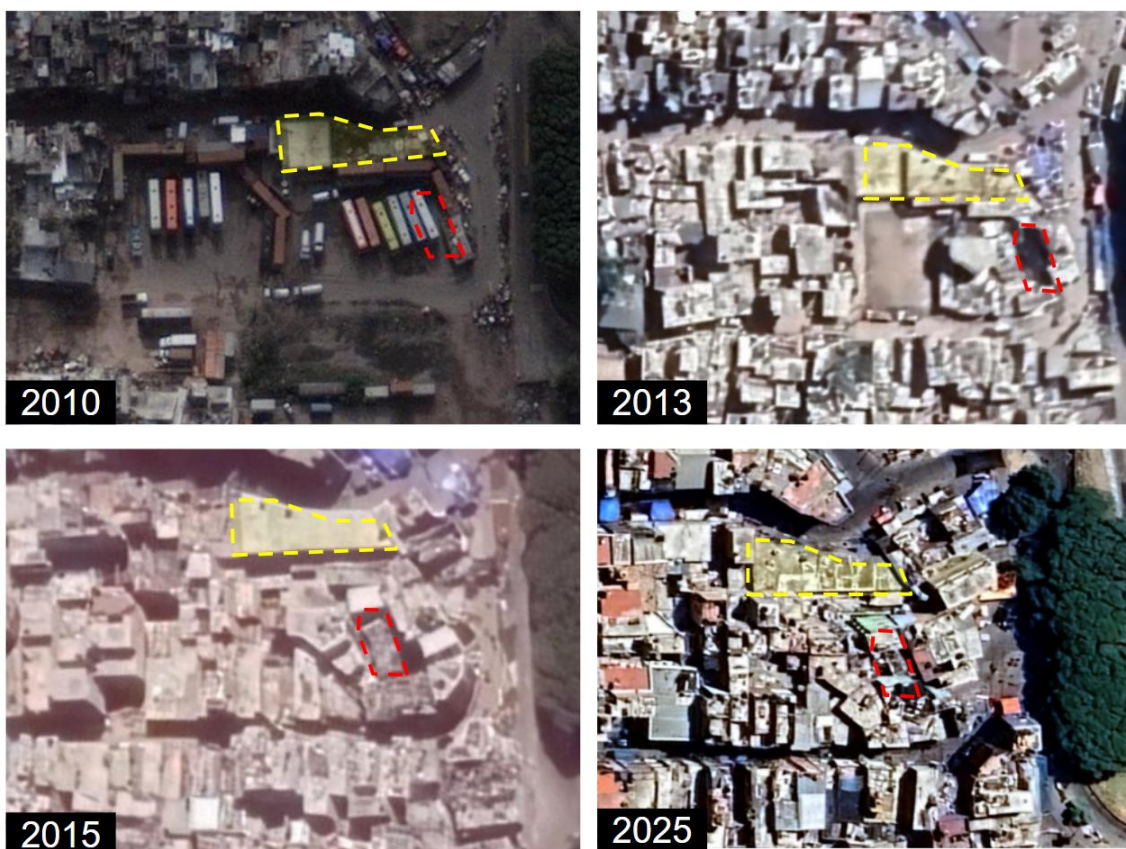
Imagen 41. Construcción progresiva a través de los años de un pasillo en el sector 1 del Barrio Mugica.
